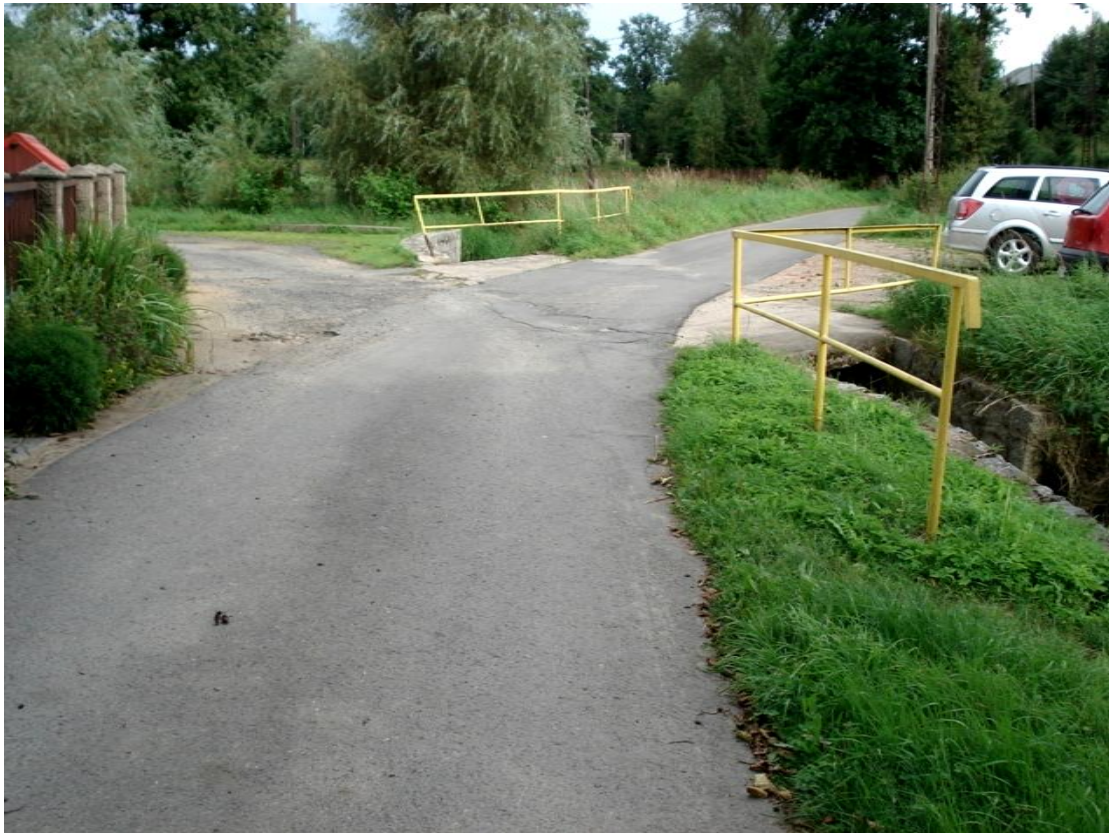
**Fot. nr 1.** Widok ogólny – układ komunikacyjny w obrębie mostu, wjazd drogi bocznej

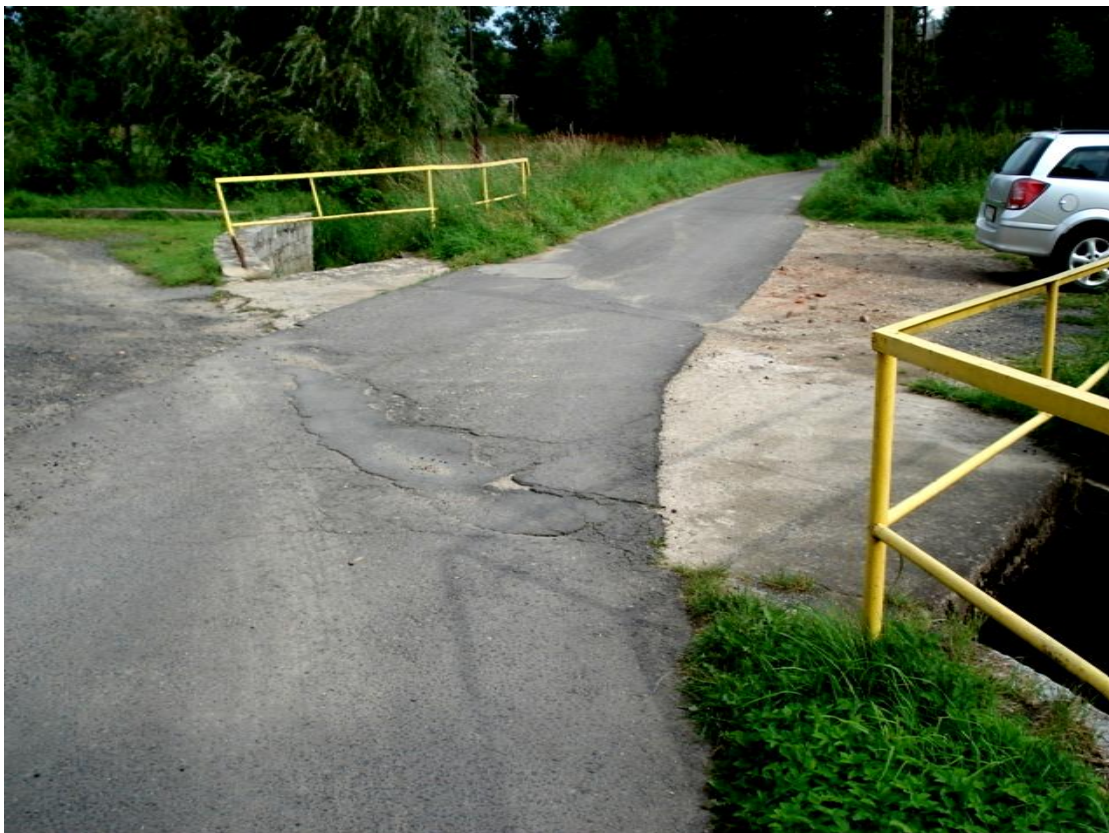
**Fot. nr 2.** Uszkodzenia nawierzchni jezdni – deformacje (zapadliny), ślady wykonanych napraw

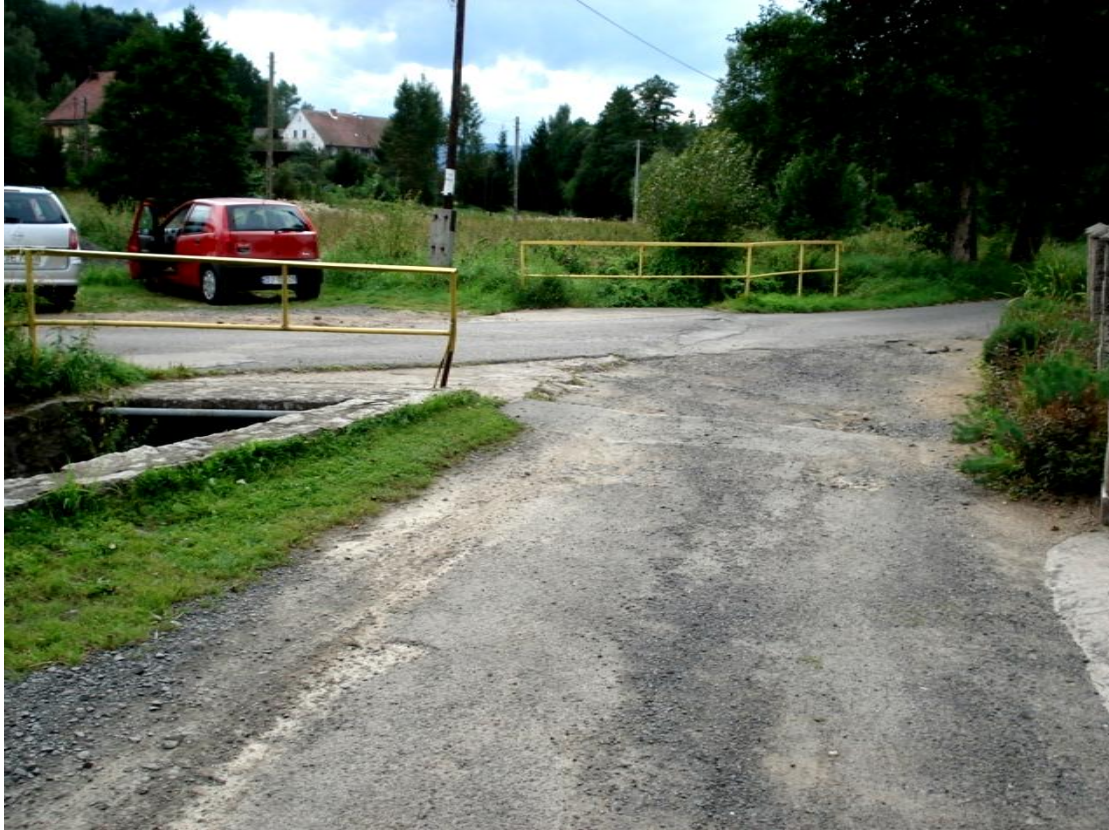
**Fot. nr 3.** Uszkodzenia nawierzchni bitumicznej jezdni na wjeździe drogi bocznej – prawie całkowita erozja, wykruszenia i ubytki

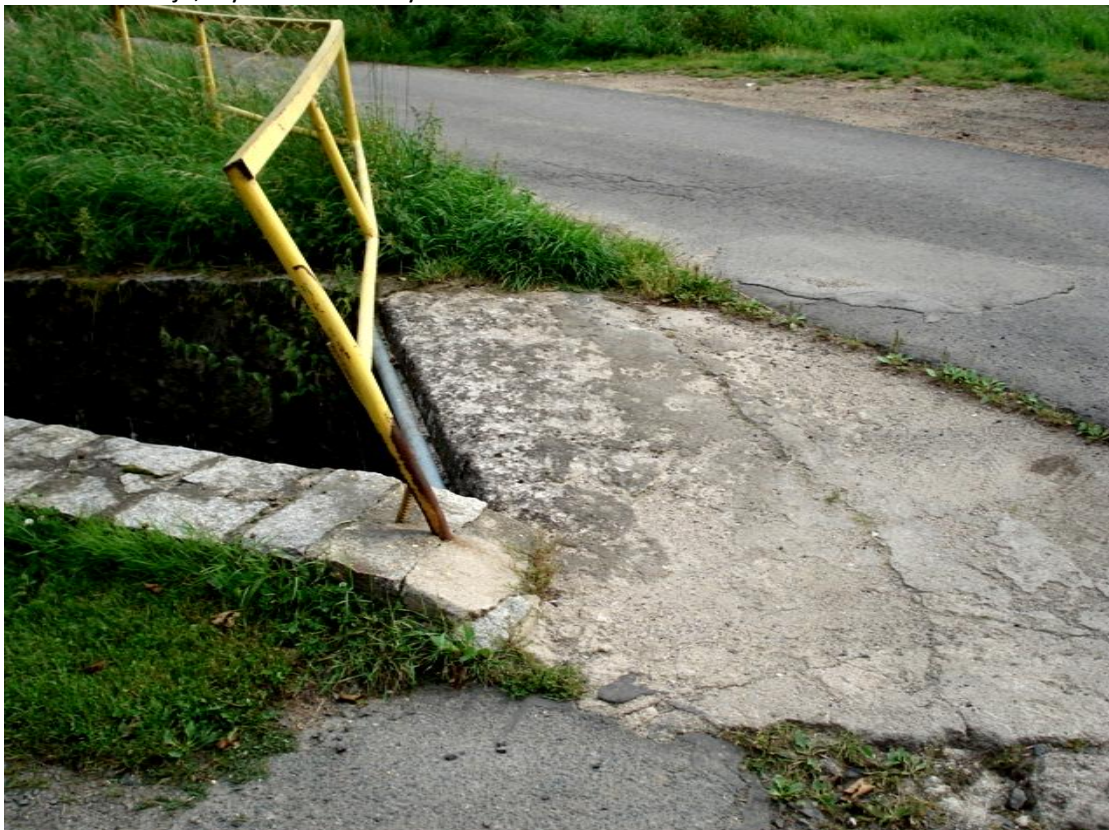
**Fot. nr 4.** Uszkodzenia płyty pomostowej – ubytki w strefie przykrawędziowej, spękania, wglębna korozja betonu. Uszkodzenia balustrady typu mechanicznego przez pojazdy samochodowe

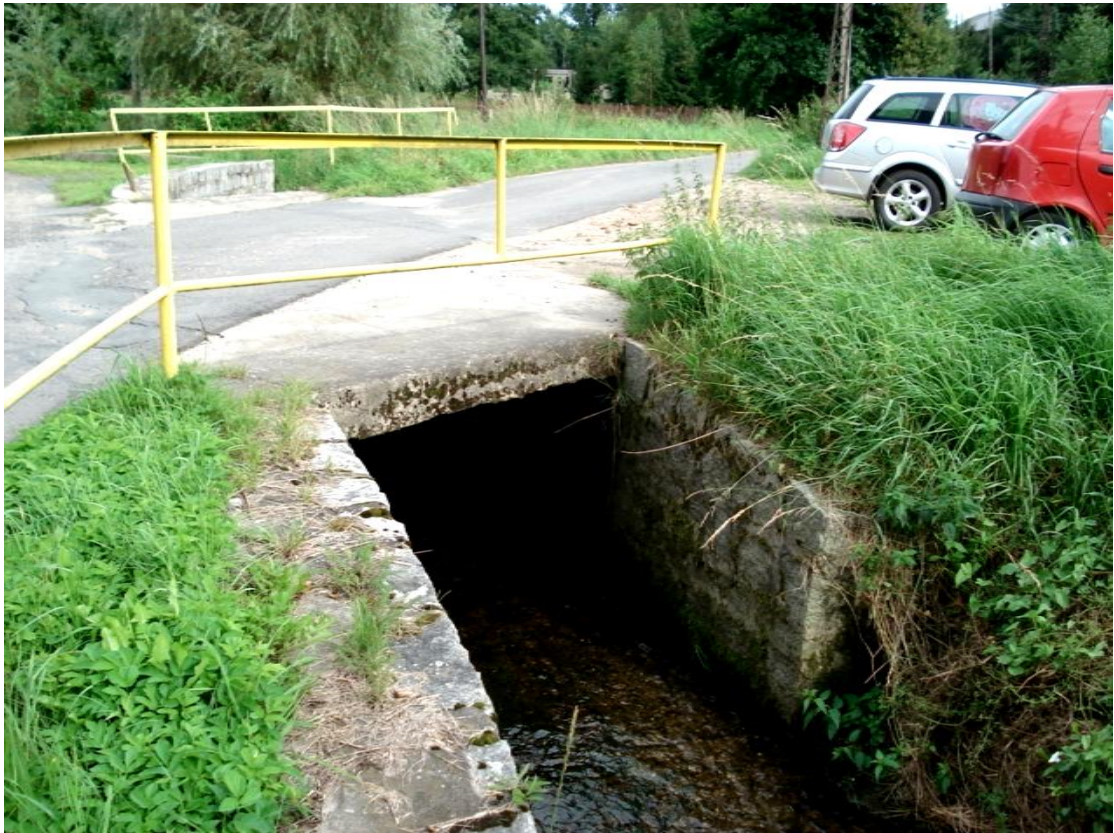
**Fot. nr 5.** Widok od dolnej wody

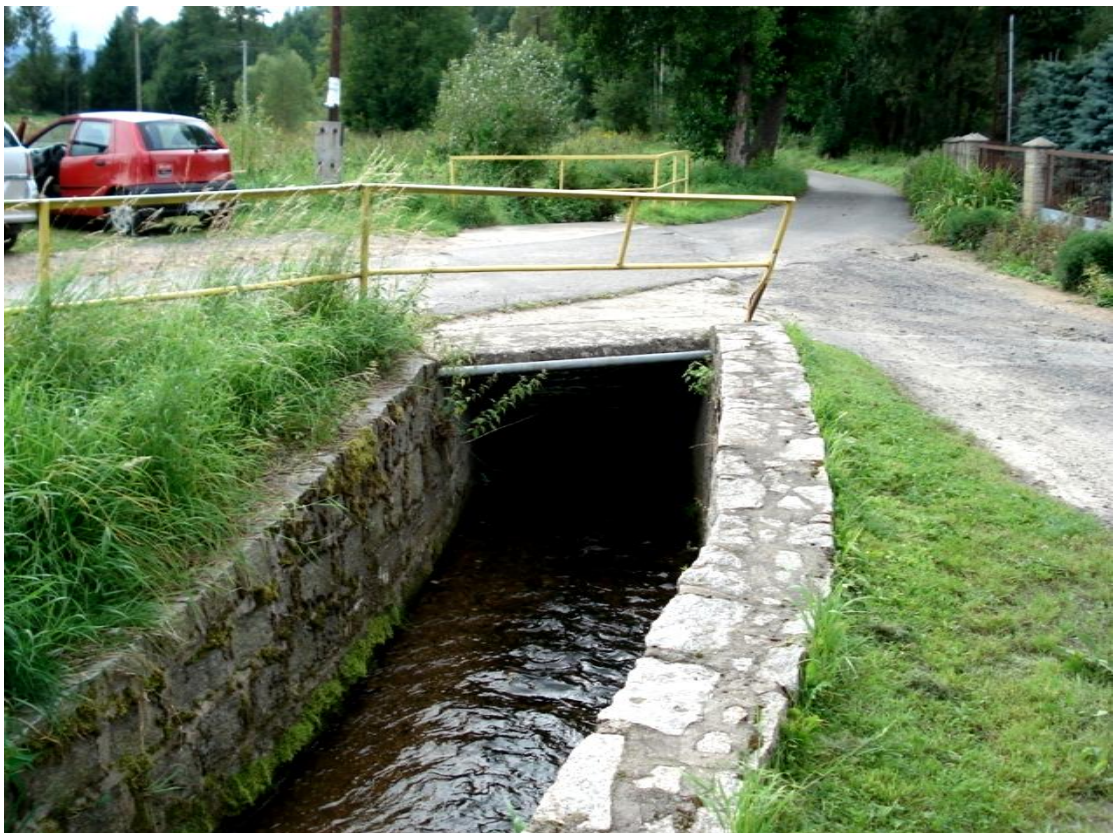
**Fot. nr 6.** Widok od górnej wody, urządzenie obce – sieć tel. w stalowej rurze ochronnej

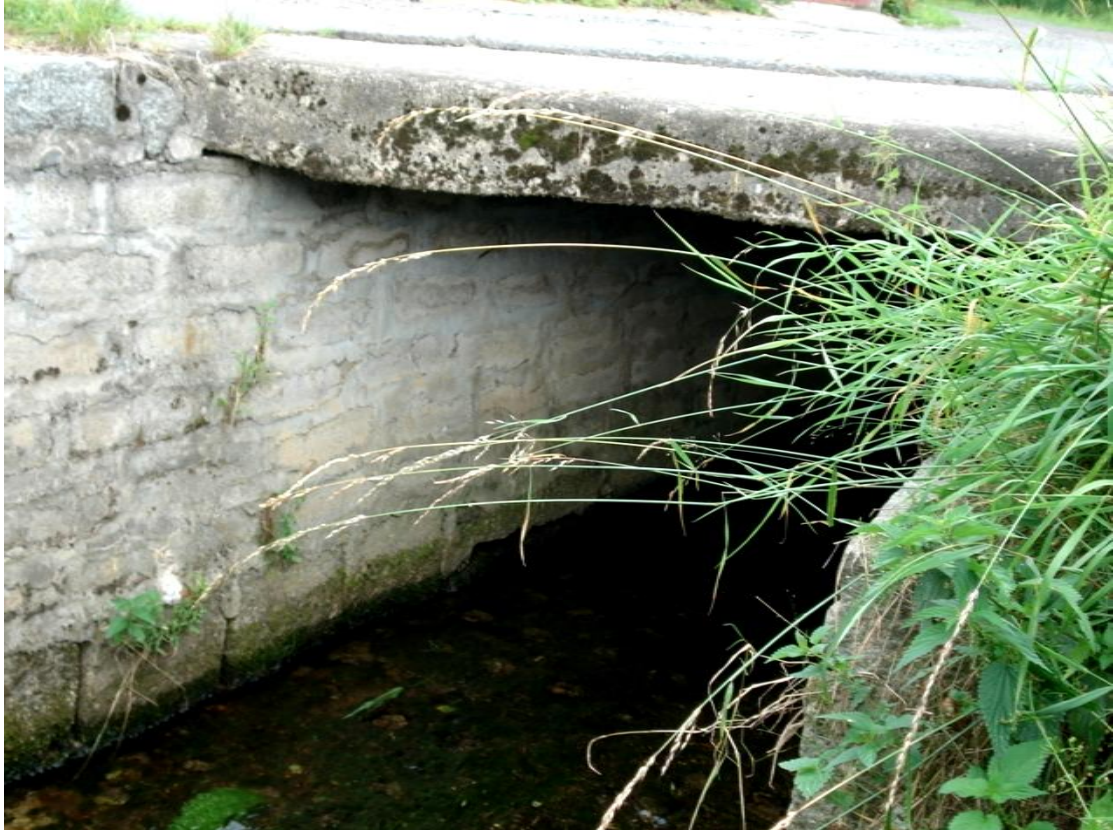
**Fot. nr 7.** Prawobrzeżny mur przyczółkowy od dolnej wody murowany z bloczków betonowych widoczne przy dnie lokalne ubytki materiału i spoin, korozja betonu

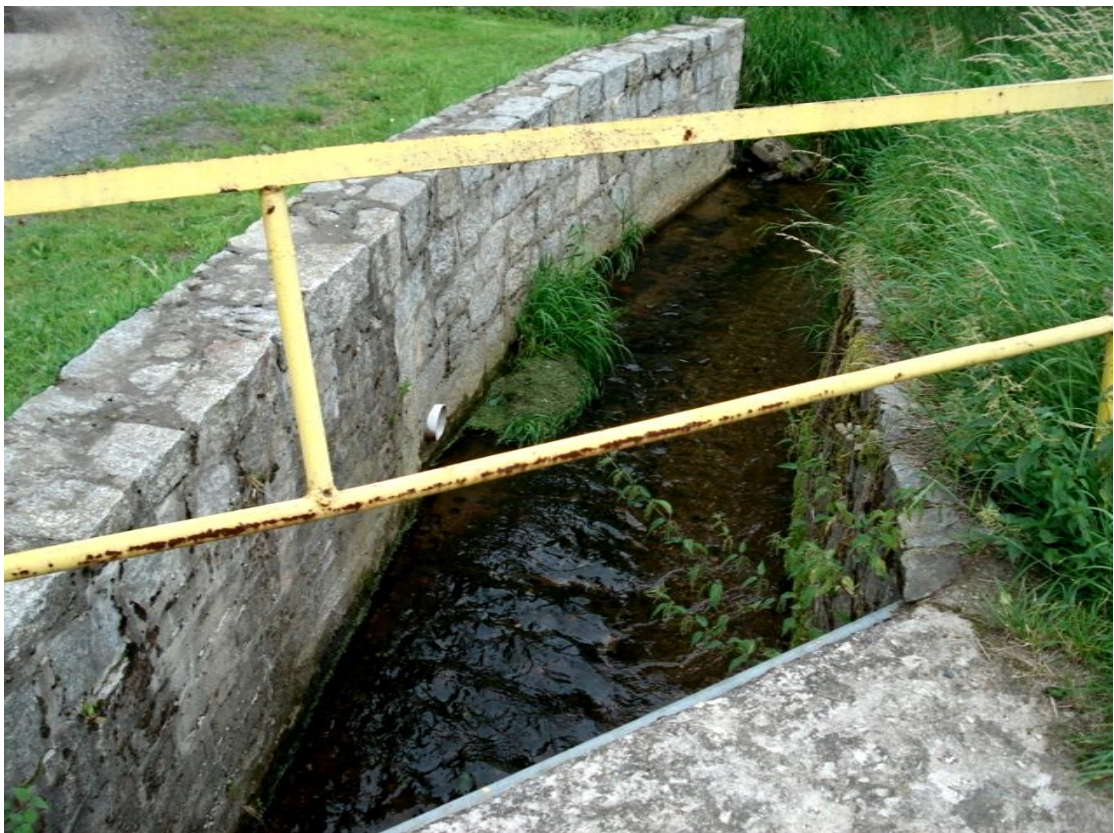
**Fot. nr 8.** Prawobrzeżny mur brzegowy od górnej wody.

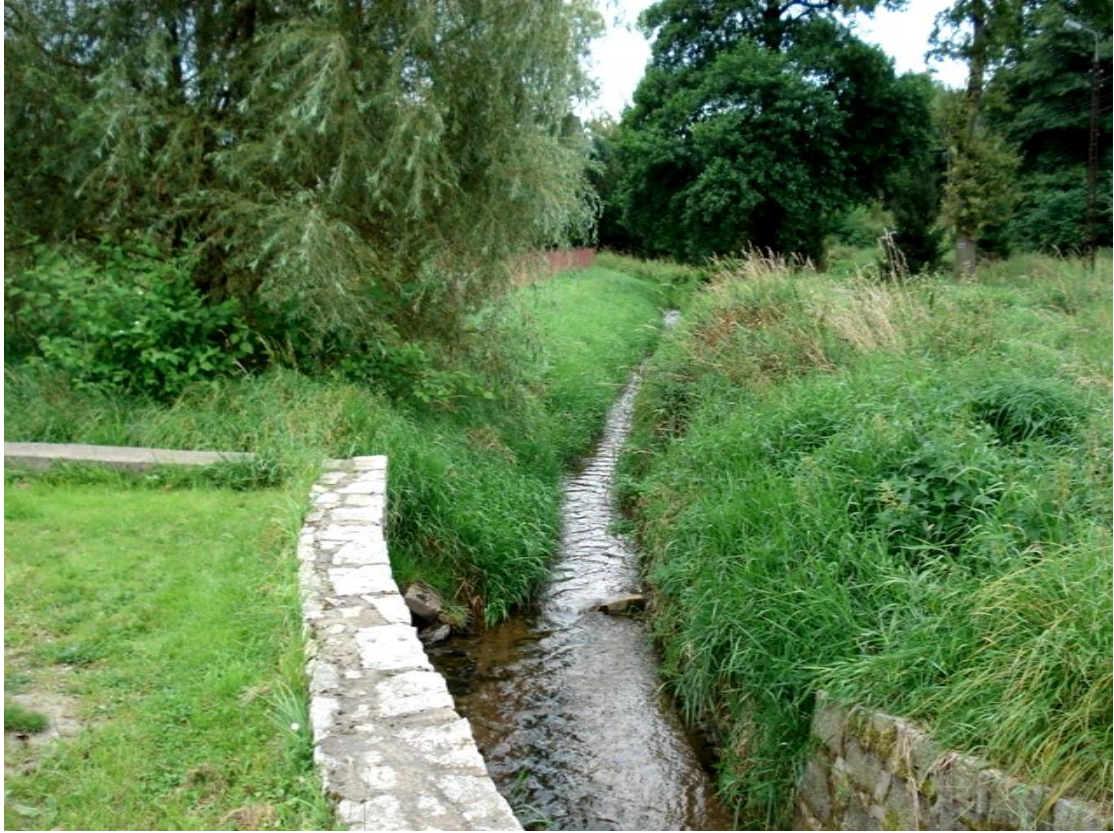
**Fot. nr 9.** Ciek wodny od górnej wody

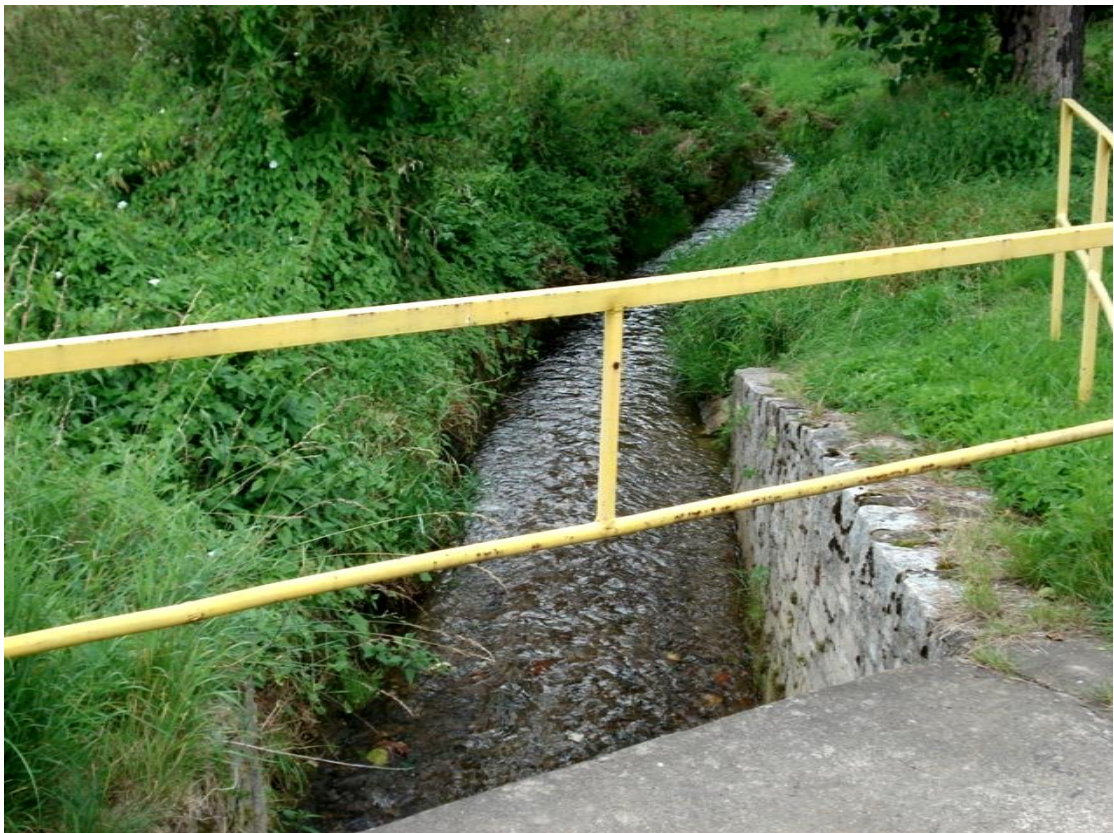
**Fot. nr 10.** Ciek wodny od dolnej wody
